RI 計器に関するトラブルシューティング

RI 計器操作上、よくお問い合わせのある項目を以下に掲載しております。

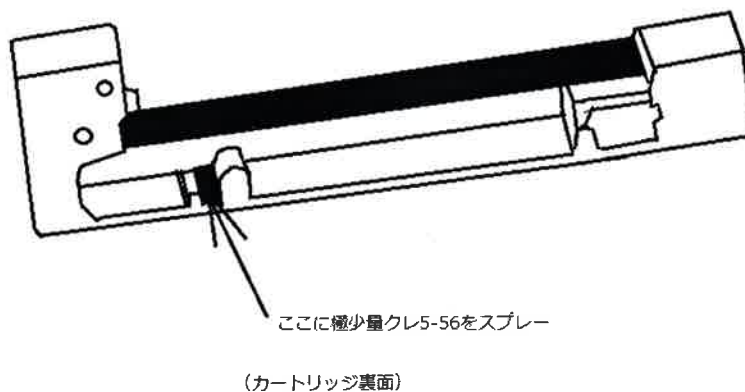
印字が薄い場合の処置

新しいリボンに交換しても濃く印字されない場合、以下の方法をお試しください。

- ① 本体からリボンを取りはずし、下図矢印のリボン部分に「クレ5-56」を極少量スプレーしてください。
- ② カートリッジをプリンタにセットし、フィードボタンをしばらく押し「クレ5-56」をリボン全体になじませてください。

※ 「クレ5-56」を吹き付け過ぎて印字がにじむ場合はフィードボタンをしばらく押しロールペーパーで「クレ5-56」を拭き取るようにしてください。

※ プリンタ本体への「クレ5-56」のスプレーは絶対行わないでください。「クレ5-56」がプリンタ内部へ浸透、内部のグリスを溶かしグリスが全体に広がることで印字速度が極端に遅くなったりモーターの故障の原因になります。

現象	要因	処置
1	プリンターは動いているが、何も印字されない。	インクリボンのリボン部分がずれて噛み込んでいる。	一度インクリボンをはずし、再度装着し直す。
2	画面にプリンター異常表示が出た。文字が縦に間延びしている。	プリンターケーブルのコネクタが接触不良を起こしている。 電気信号伝達システムの異常。	[付録6] プリンターの交換手順を参照し、プリンター背面のコネクタを抜き差ししてみる。
3	紙が送られず、同じ位置で印字を続けている。 印字が部分的に縦に縮んでいる。	プリンターギア部に土ぼこりが付着し、ギアが磨耗している。	プリンター本体の交換要。 弊社辰巳工場までご連絡下さい。 [付録6] の手順で簡単に交換可。
4	インクリボンを交換してもすぐに印字が薄くなる。	特に外気温が低い冬季にはリボンのインクが固化することで印字が薄くなる。	下図の処置。
